Bestandsaufnahme von potenziellen Baumquartieren für Fledermäuse und Vögel auf dem Gelände der Michael-Ende- Grundschule in der Stadt Unterschleißheim, Landkreis München

Stand: 20.04.2023

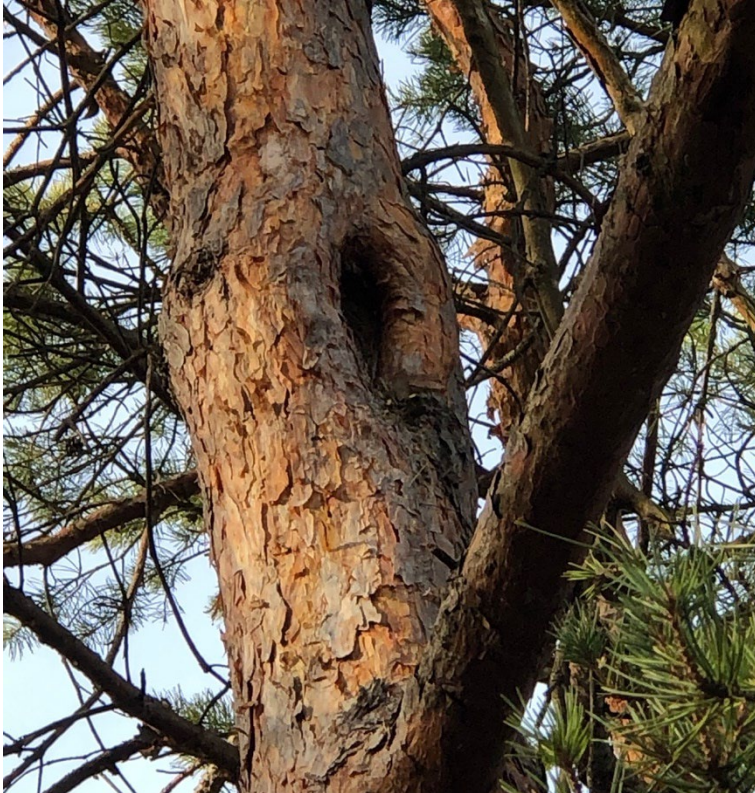
Abbildung 1: Großes Astloch in Baum Nr. 42.

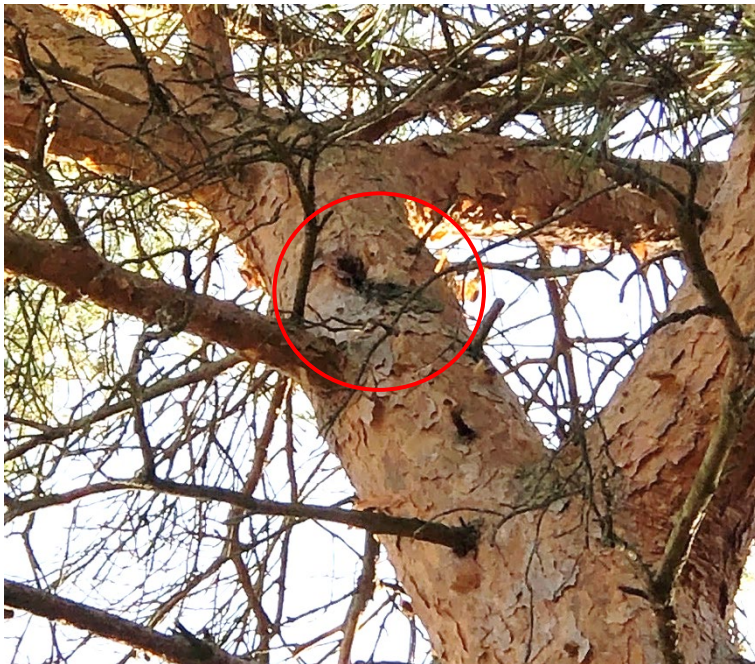
Abbildung 2: Kleines Astloch in Baum Nr. 43 mit dunkler Verfärbung unterhalb (rot umrandet).

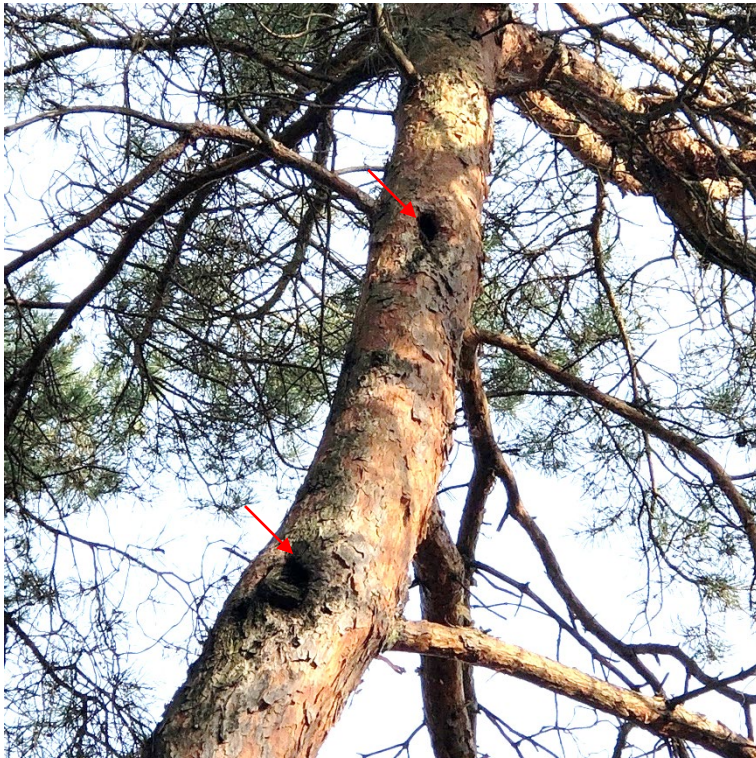
Abbildung 3: Zwei Astlöcher in Baum Nr. 44 (rote Pfeile).

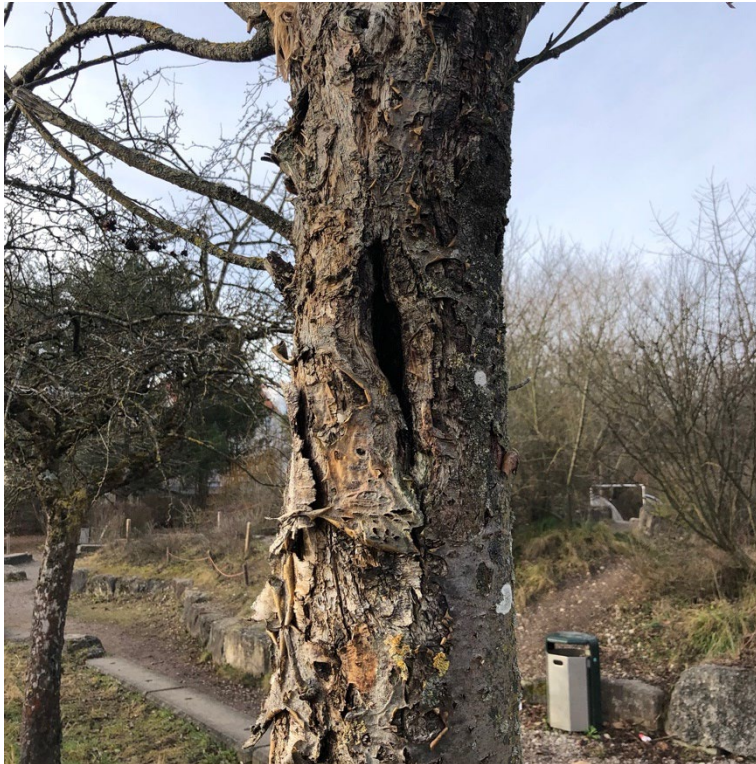
50	Faulhöhle in ca. 2 m Höhe im Stamm, Exposition: Nord, Höhle ca. 20 cm nach oben reichend, keine Spuren einer aktuellen Besiedelung erkennbar	<ul style="list-style-type: none"> • Vögel • Fledermäuse 	Endoskopische Untersuchung vom Boden aus erbrachte keinen Nachweis	X
55	Vogelnistkasten	<ul style="list-style-type: none"> • Vögel • Fledermäuse 	Erhaltung	
64	Evtl. Zwieselhöhle in ca. 3 m Höhe im nördlichen Stamm, Exposition: West	<ul style="list-style-type: none"> • Vögel • Fledermäuse 	Detektorbegehungen oder Bekletterung vor Fällung	X

Abbildung 4: Faulhöhle in Baum Nr. 50.

Die Bäume im Umfeld der Turnhalle, für die eine Fällung bereits im Frühjahr 2023 vorgesehen war, wurden aus artenschutzfachlicher Sicht freigegeben. Sie wiesen überwiegend keine potentiellen Habitate auf. Eine geeignete Baumhöhle an Baum Nr. 50 wurde vorsorglich nach einer weiteren Kontrolle verschlossen und durch die Anbringung von Nistkästen (CEF-Maßnahme) ausgeglichen. Die Lage der drei Vogel- und Fledermauskästen ist im Plan „Potenzielle Habitatbäume“ dargestellt.

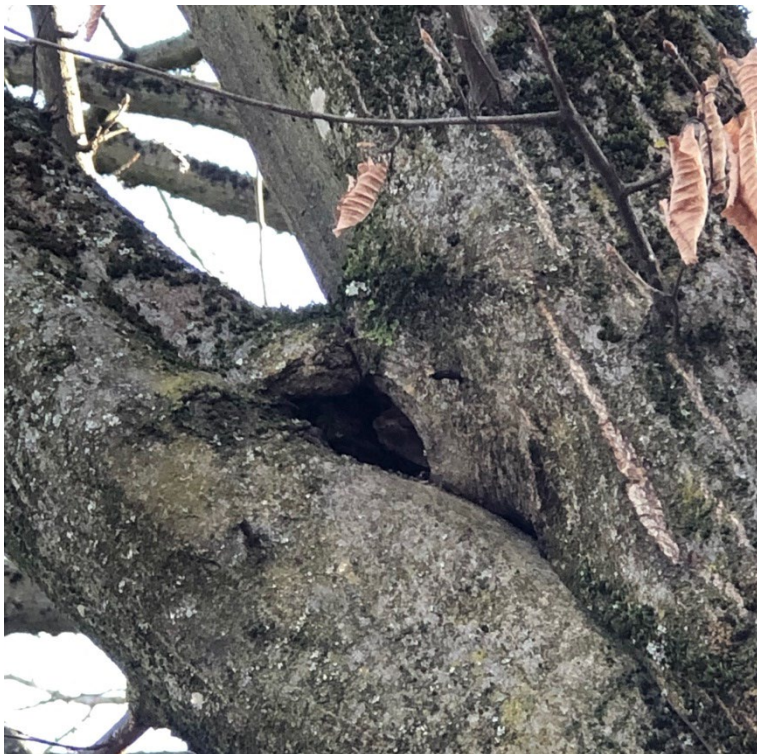
Abbildung 5: Eventuelle Zwieselhöhle in Baum Nr. 64.

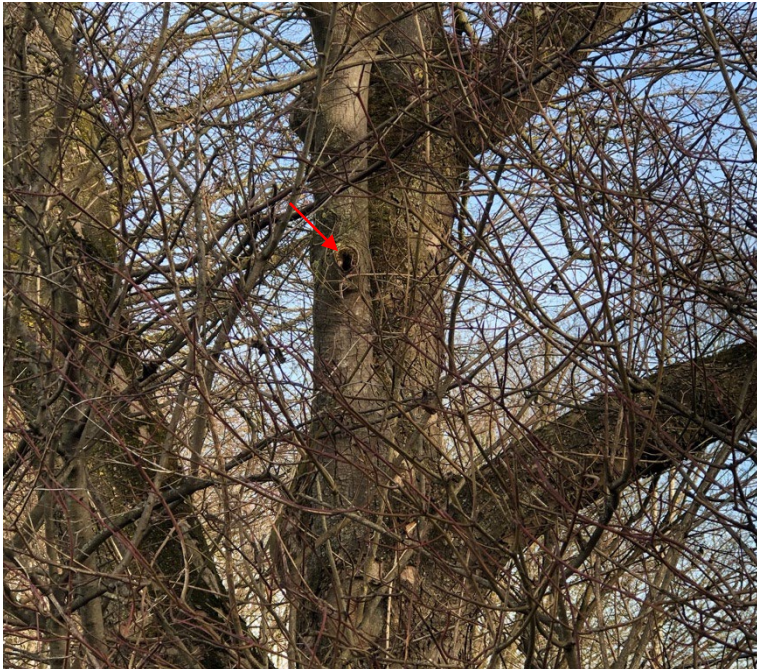
Abbildung 6: Astloch in Baum Nr. 101 (roter Pfeil).

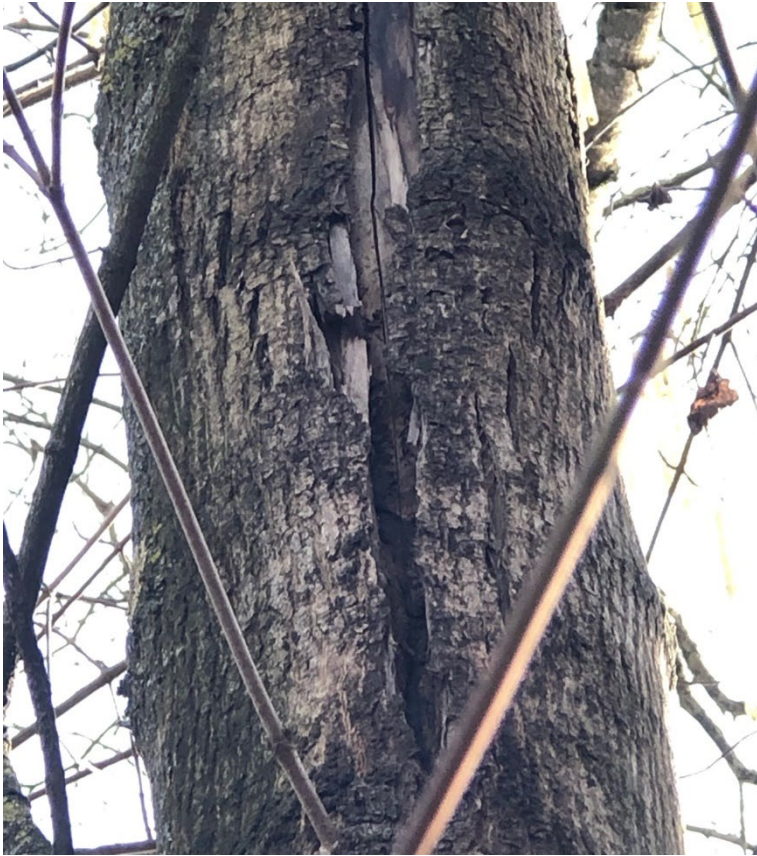
115	Abstehende Rinde entlang eines Stammrisses im nördlichen Stamm in ca. 3-4 m Höhe, Exposition: West	<ul style="list-style-type: none"> • Fledermäuse 	Detektorbegehungen oder Fällung im Winter	X
119	Vogelnest in ca. 15 m Höhe	<ul style="list-style-type: none"> • Vögel 	Keine	X
121	Potentiell Spaltenquartier in Verwachsung der beiden nördlichen Stämme in ca. 2-3 m Höhe, breiteste Stelle ca. 1 cm, Exposition: Süd, vermutl. tiefer gehend, Stamm innen evtl. hohl	<ul style="list-style-type: none"> • Fledermäuse 	Detektorbegehung oder endoskopische Untersuchung vom Boden aus vor Fällung	X

Abbildung 7: Abstehende Rinde entlang eines Stammrisses an Baum Nr. 115.

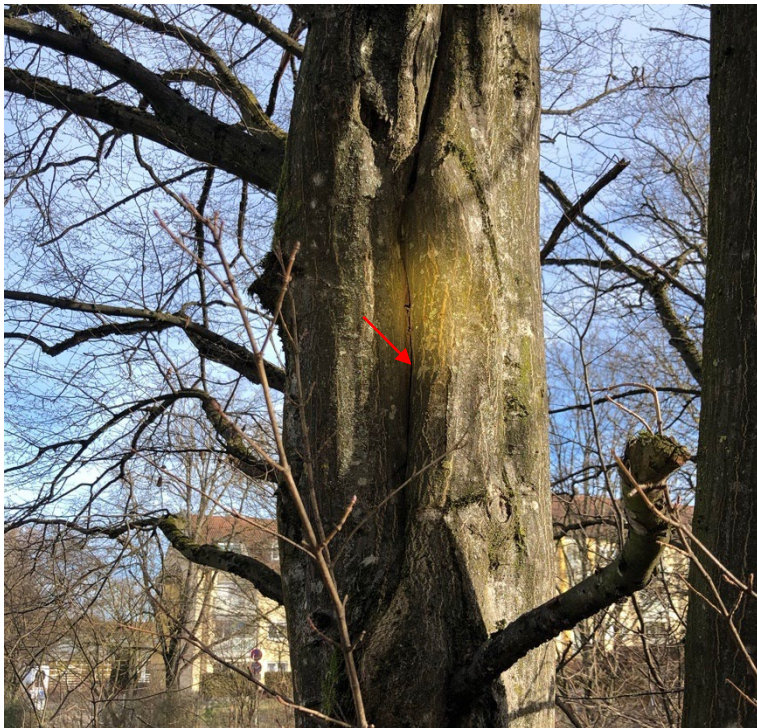
Abbildung 8: Potentielles Spaltenquartier in einer Verwachsung in Baum Nr. 121 (roter Pfeil).

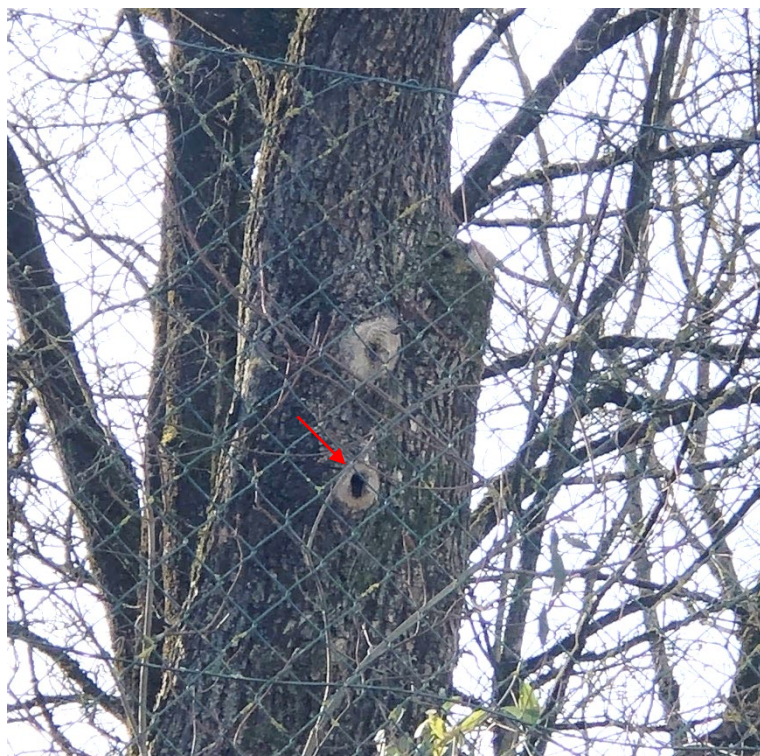
Baumnummer	Habitatstruktur	geeignet für	Maßnahmen	Fällung
126	Astloch in ca. 10 m Höhe im nördlichen Seitenast, Exposition: Nord Astloch in ca. 5 m Höhe im nördlichen Seitenast, Exposition: Nord	<ul style="list-style-type: none"> • Vögel • Fledermäuse 	Detektorbegehungen oder Bekletterung vor Fällung	X
137	Abstehende Rinde in einem Totholzast in ca. 10 m Höhe	<ul style="list-style-type: none"> • Fledermäuse 	Detektorbegehungen oder Fällung im Winter	X
139	Abstehende Rinde in einem Totholzast in ca. 8 m Höhe, relativ stark eingewachsen Vogelnest in ca. 10 m Höhe	<ul style="list-style-type: none"> • Vögel • Fledermäuse 	Detektorbegehungen oder Fällung im Winter	X
144	Astloch in ca. 2 m Höhe im Stamm, Exposition: Ost, Höhle ca. 5 cm nach unten tiefer gehend, nach oben nicht weiter reichend, keine Spuren einer aktuellen Besiedelung erkennbar	<ul style="list-style-type: none"> • Vögel 	Detektorbegehungen oder Fällung im Winter	X

Abbildung 9: Eines der beiden Astlöcher in Baum Nr. 126 (roter Pfeil; das obere Astloch auf dem Bild ist nicht tiefer gehend).

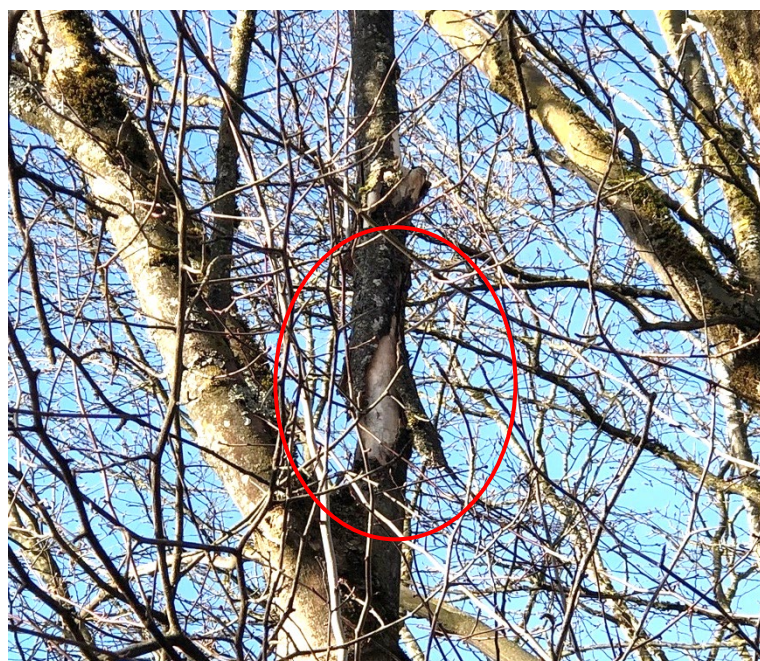
Abbildung 10: Abstehende Rinde an einem Totholzast an Baum Nr. 139 (rot umrandet).

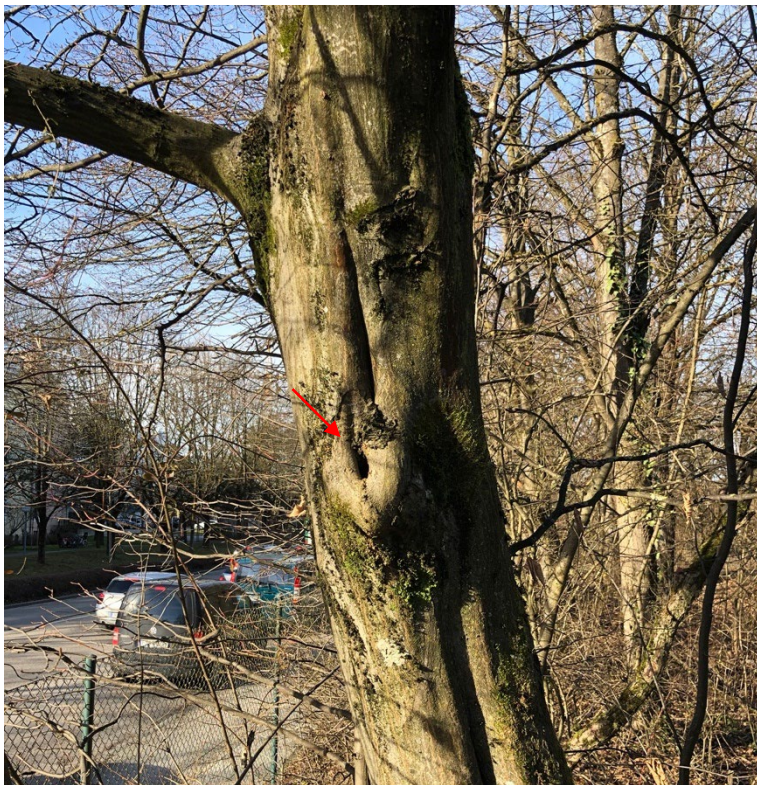
Abbildung 11: Astloch in Baum Nr. 144 (roter Pfeil).

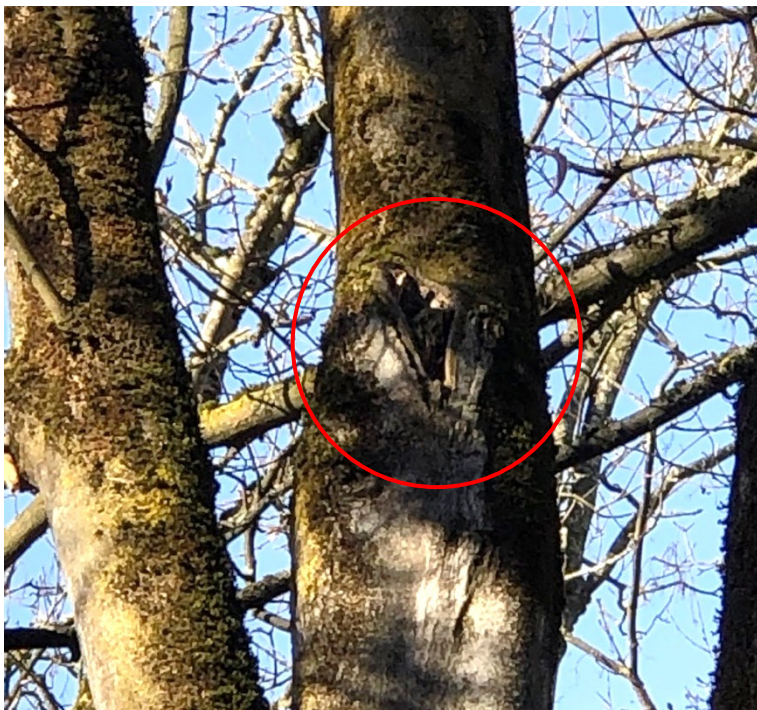
150	Potentiell Spaltenquartier in einem Astabbruch in ca. 6 m Höhe in einem Seitenast, Exposition: Ost	<ul style="list-style-type: none"> • Fledermäuse 	Detektorbegehungen oder Fällung im Winter	X

Abbildung 12: Potentielles Spaltenquartierpotential in einem Astabbruch in Baum Nr. 150 (rot umrandet).

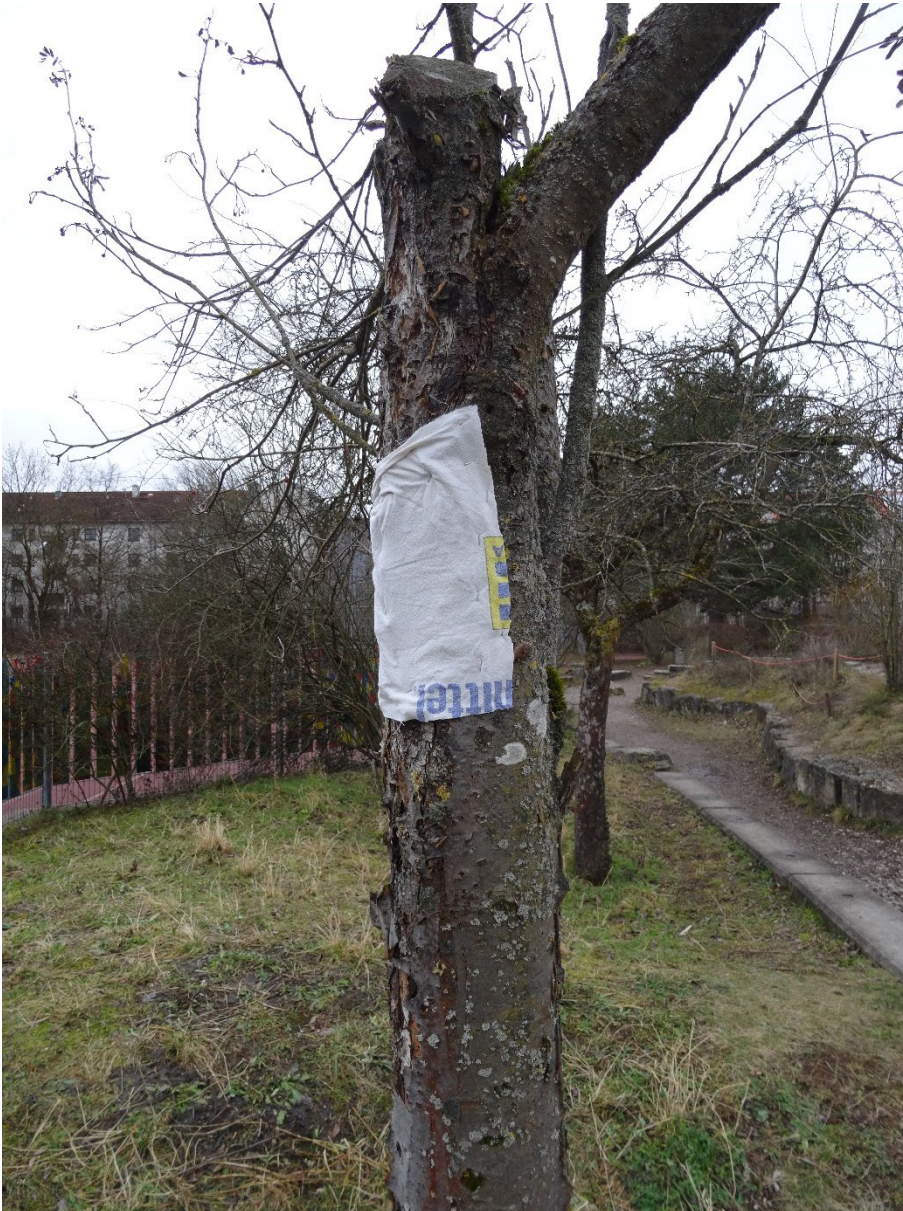
Abbildung 13: Verschluss der Apfelbaumhöhle an Baum Nr. 50.

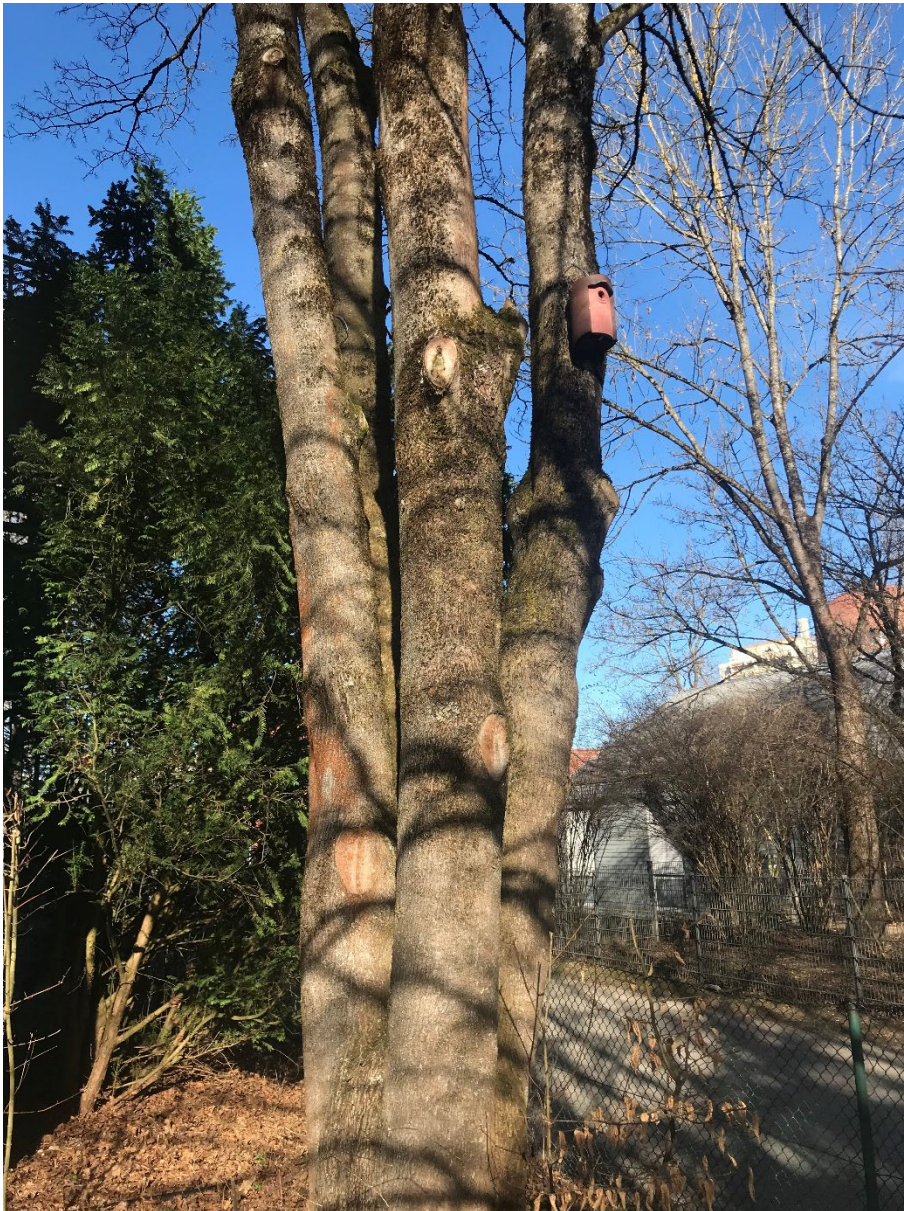
Abbildung 14: Ersatz-Nistkasten (Vogel) an Baum ohne Nr. (Lage s. Plan).

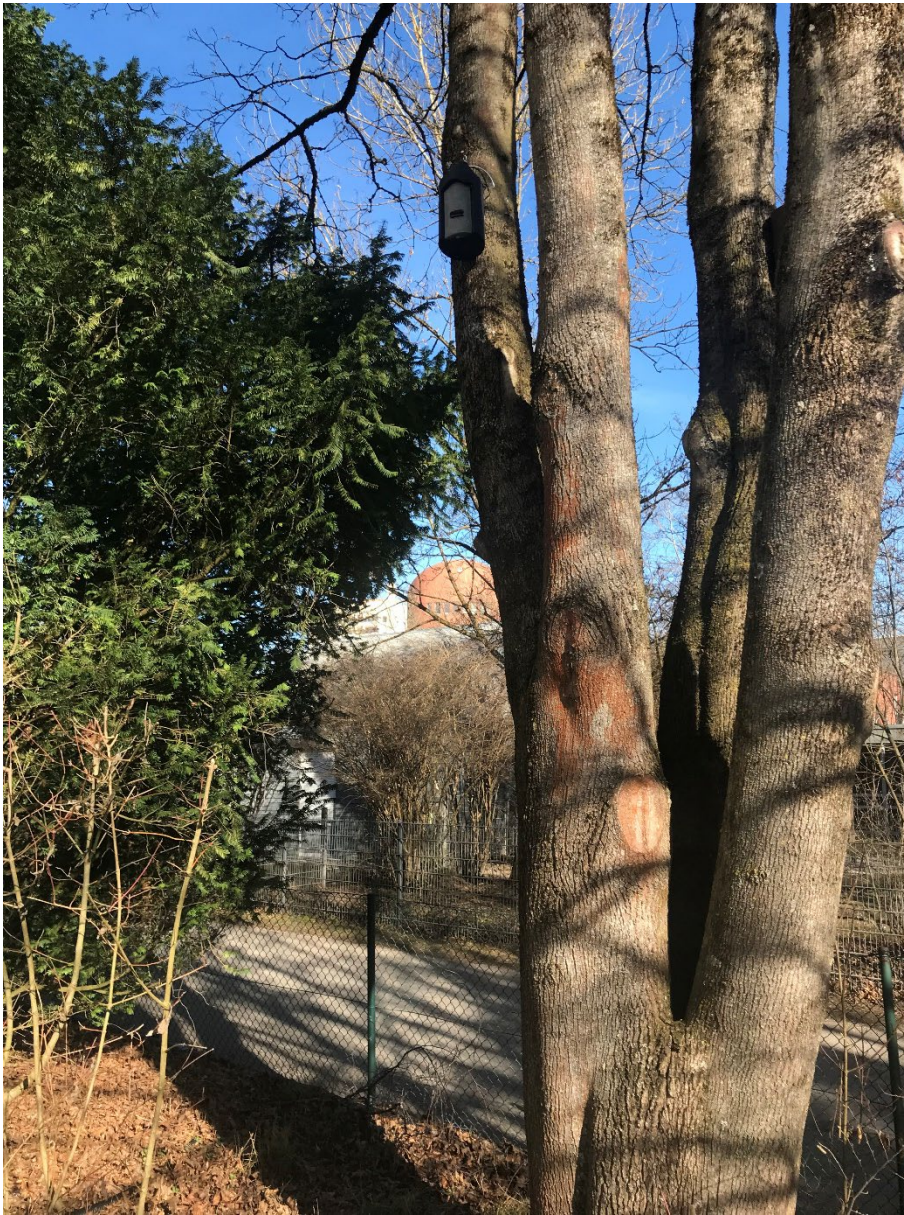
Abbildung 15: Fledermauskasten an Baum ohne Nr. (Lage s. Plan).

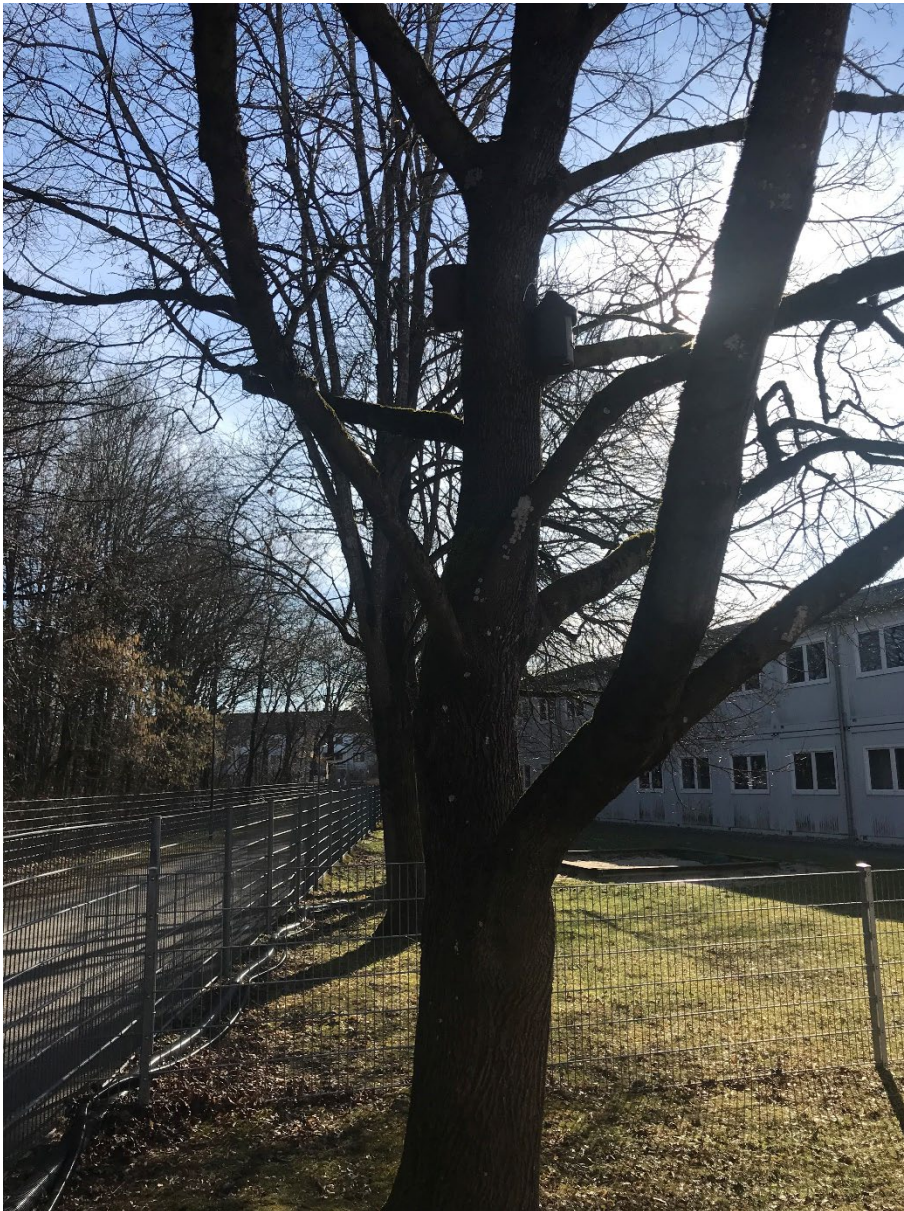
Abbildung 16: Nistkasten und Fledermauskasten an Baum Nr. 11.

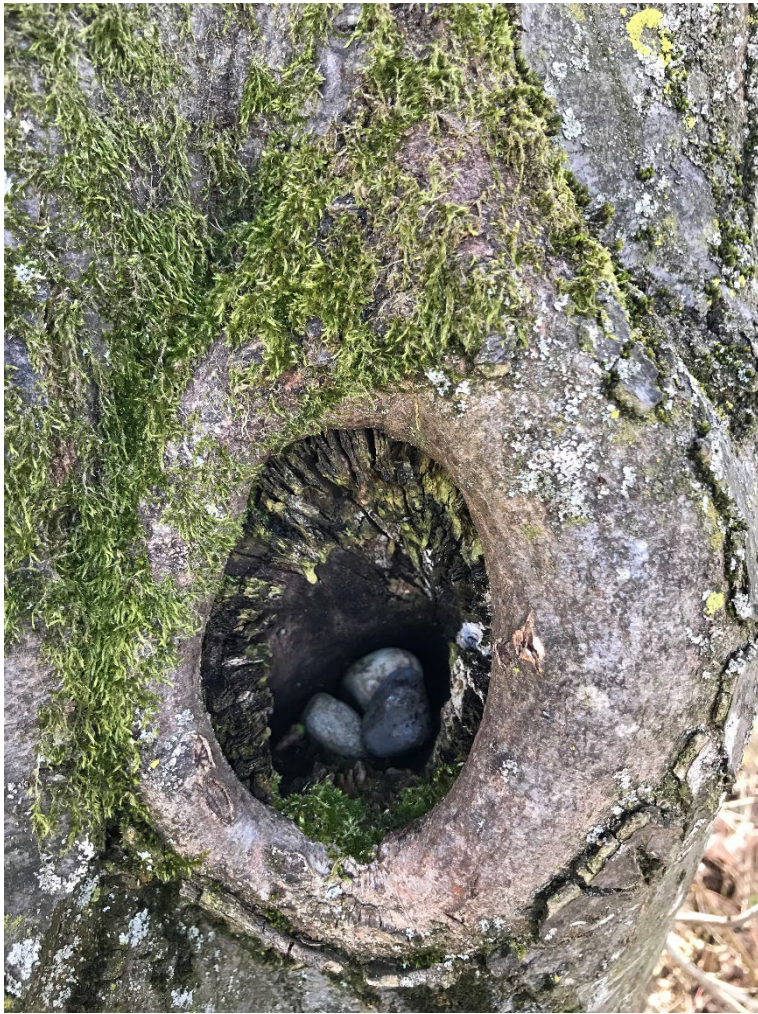
Abbildung 17: Höhle an Baum Nr. 99.
