**BV Lohhof Süd,
Flur 1122 in der Gemarkung
und Gemeinde Unterschleißheim**

Versickerung von Niederschlagswasser

Projekt Nr. 12361

Verfasser: BLASY + MADER GmbH
Moosstraße 3
82279 Eching am Ammersee

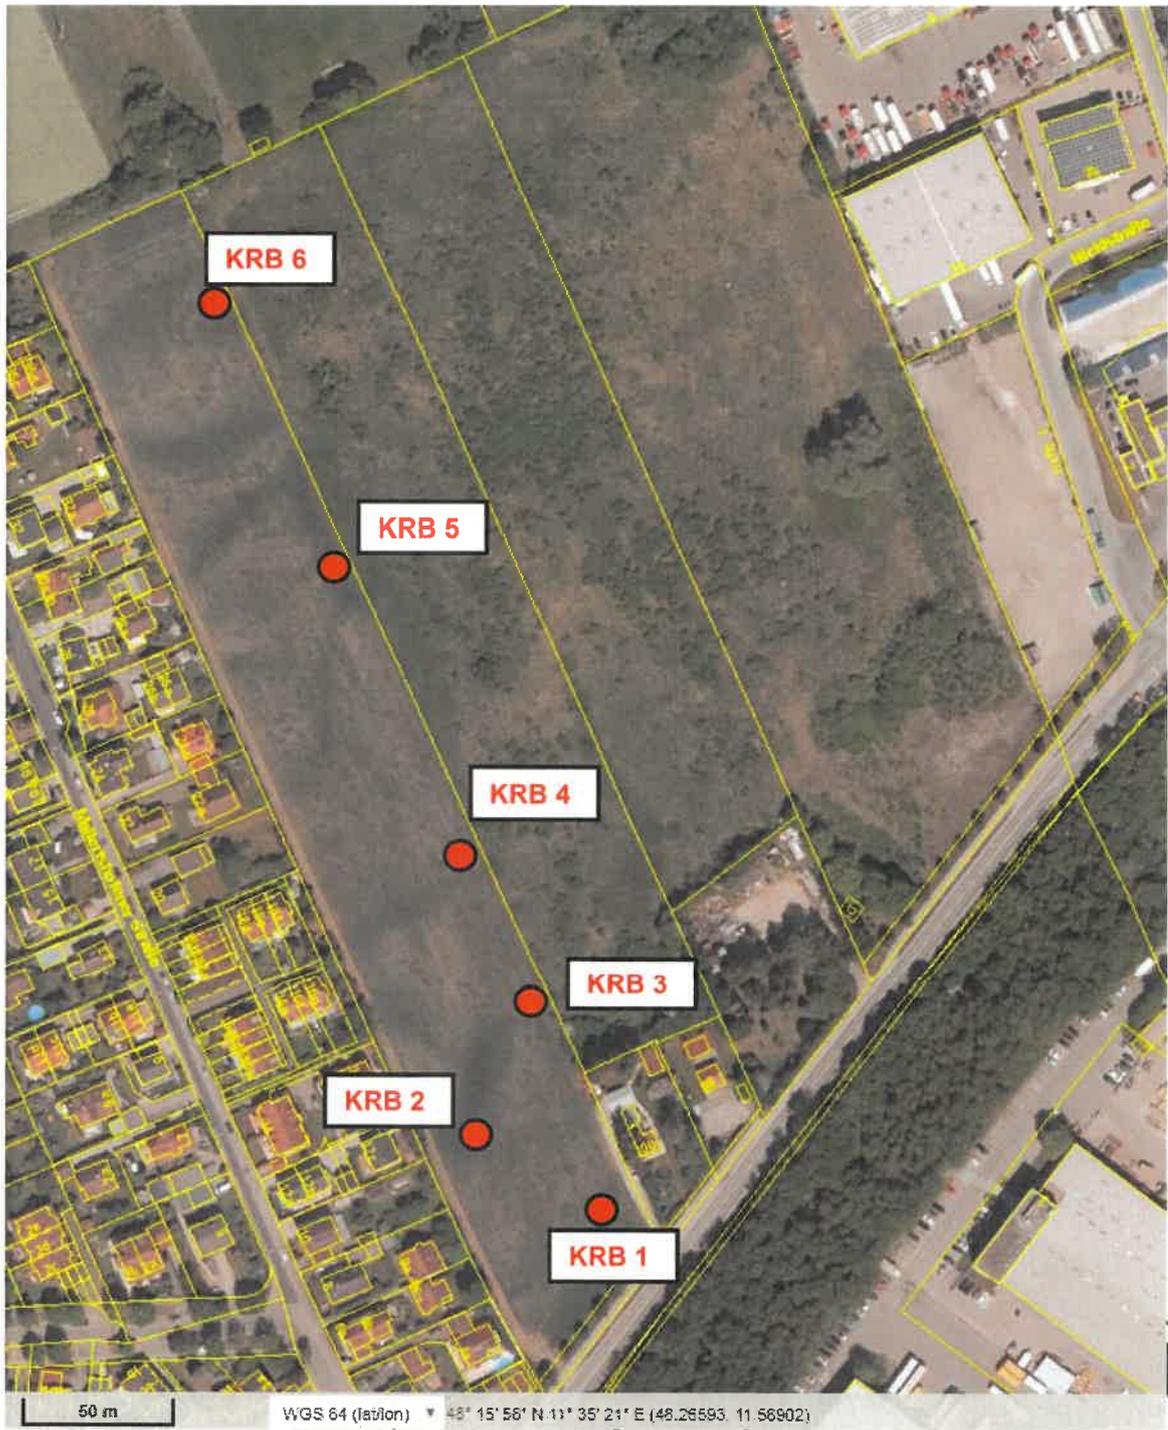
Zeichnungsnummer: 12361 - 2

Darstellung: Lageplan der Bohrpunkte

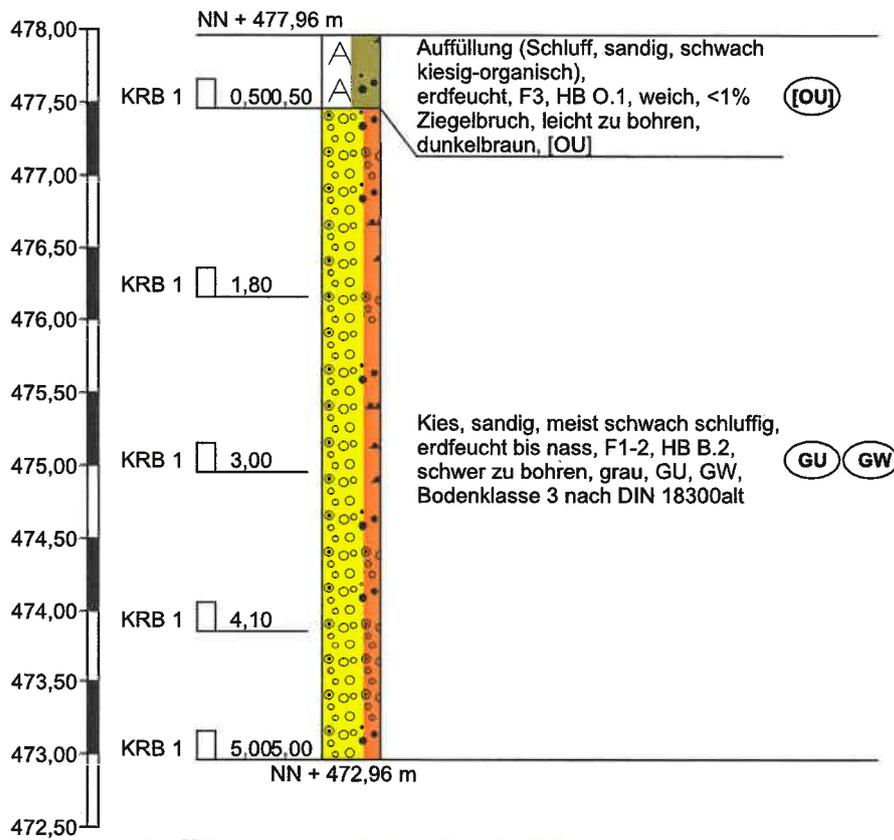
12361-KRB1

Höhenmaßstab 1:50

Zeichnerische Darstellung von
 Bohrprofilen nach DIN 4023

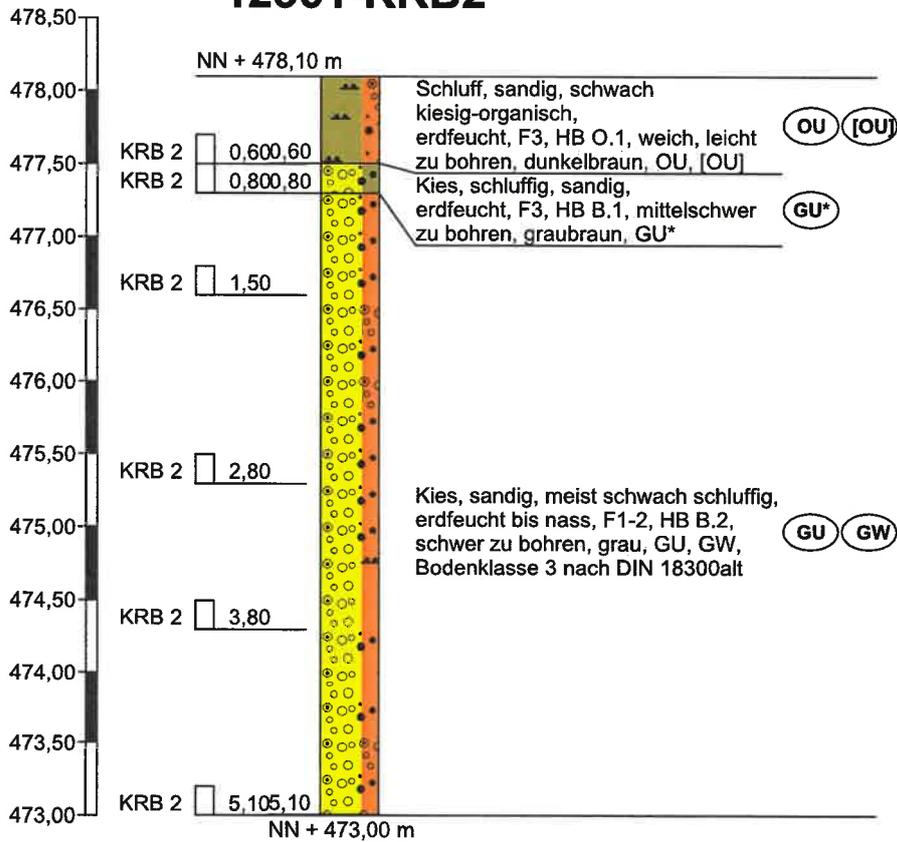
12361-KRB2

Höhenmaßstab 1:50

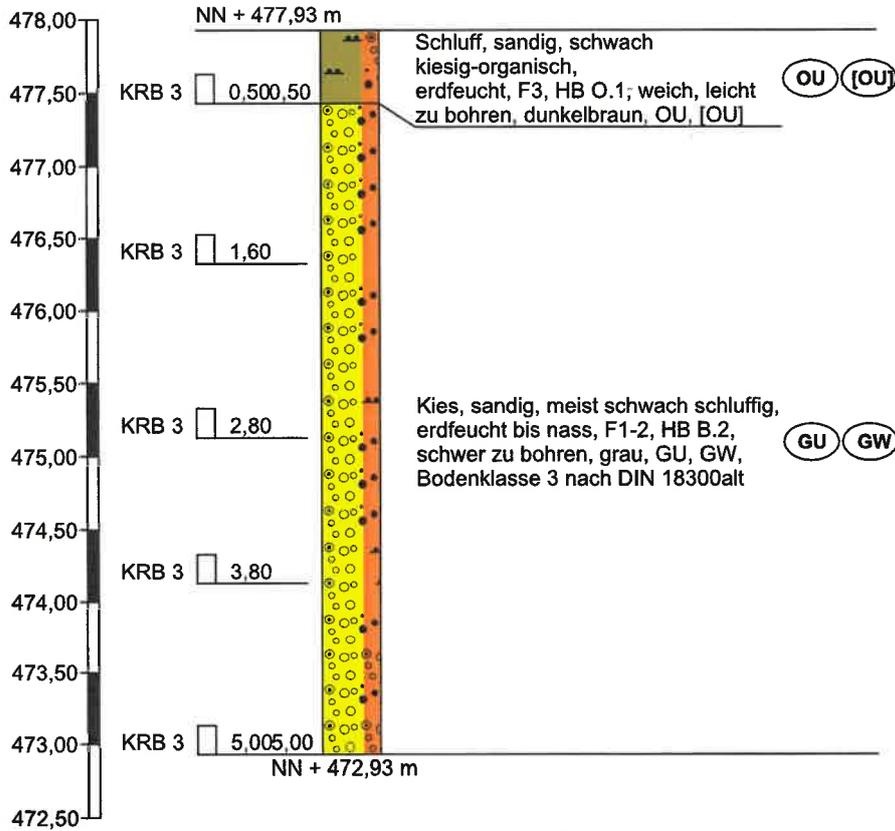
12361-KRB3

Höhenmaßstab 1:50

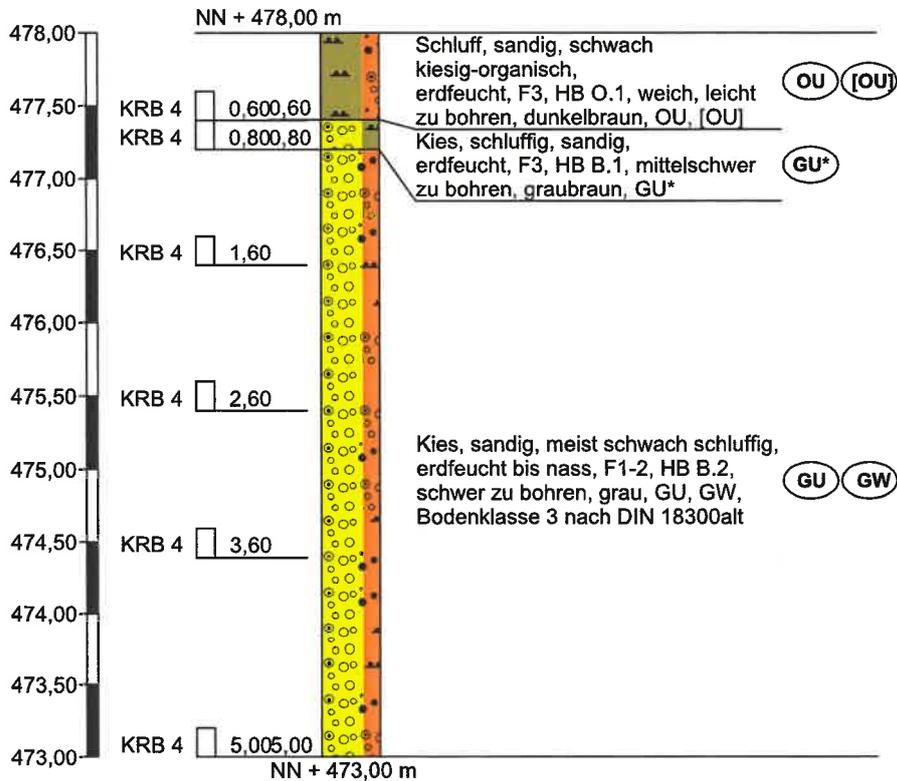
12361-KRB4

Höhenmaßstab 1:50

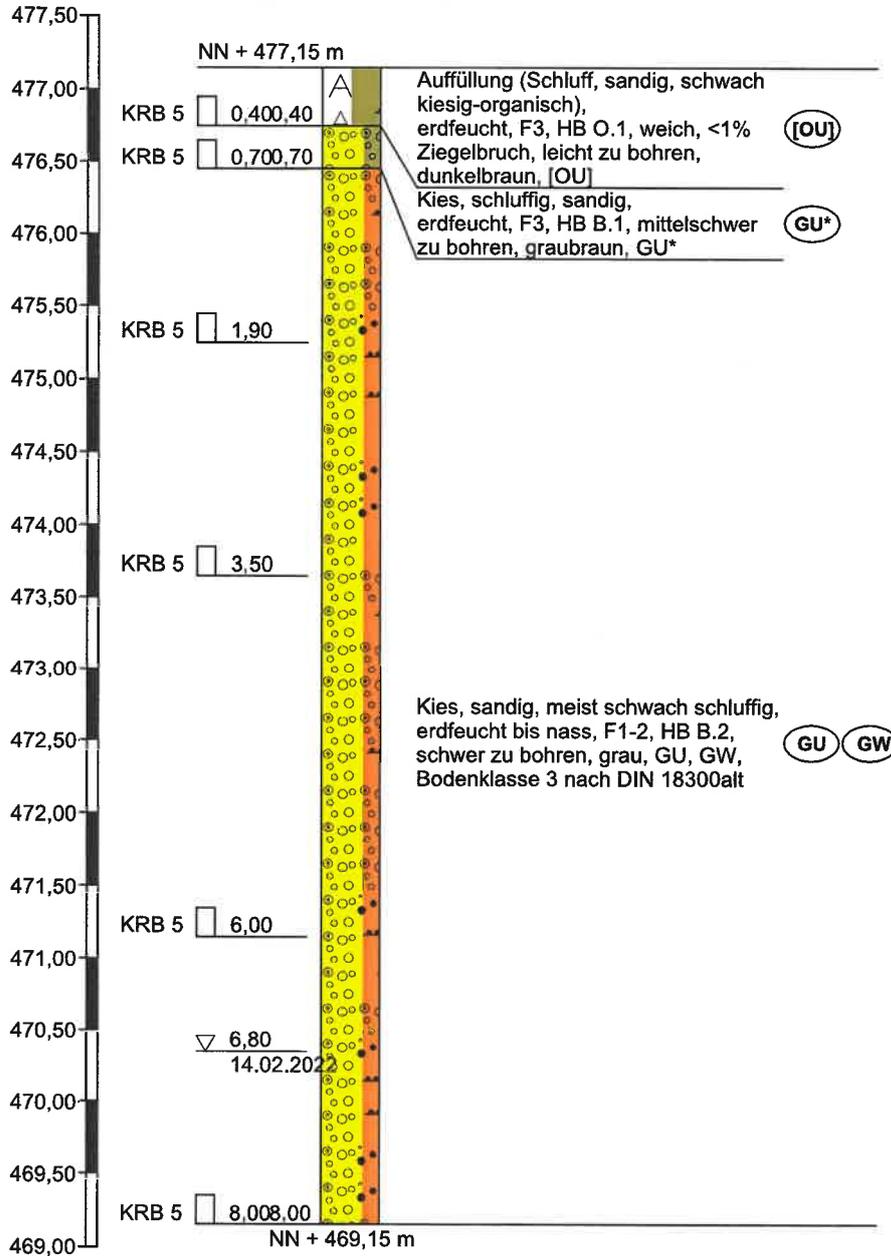
12361-KRB5

Höhenmaßstab 1:50

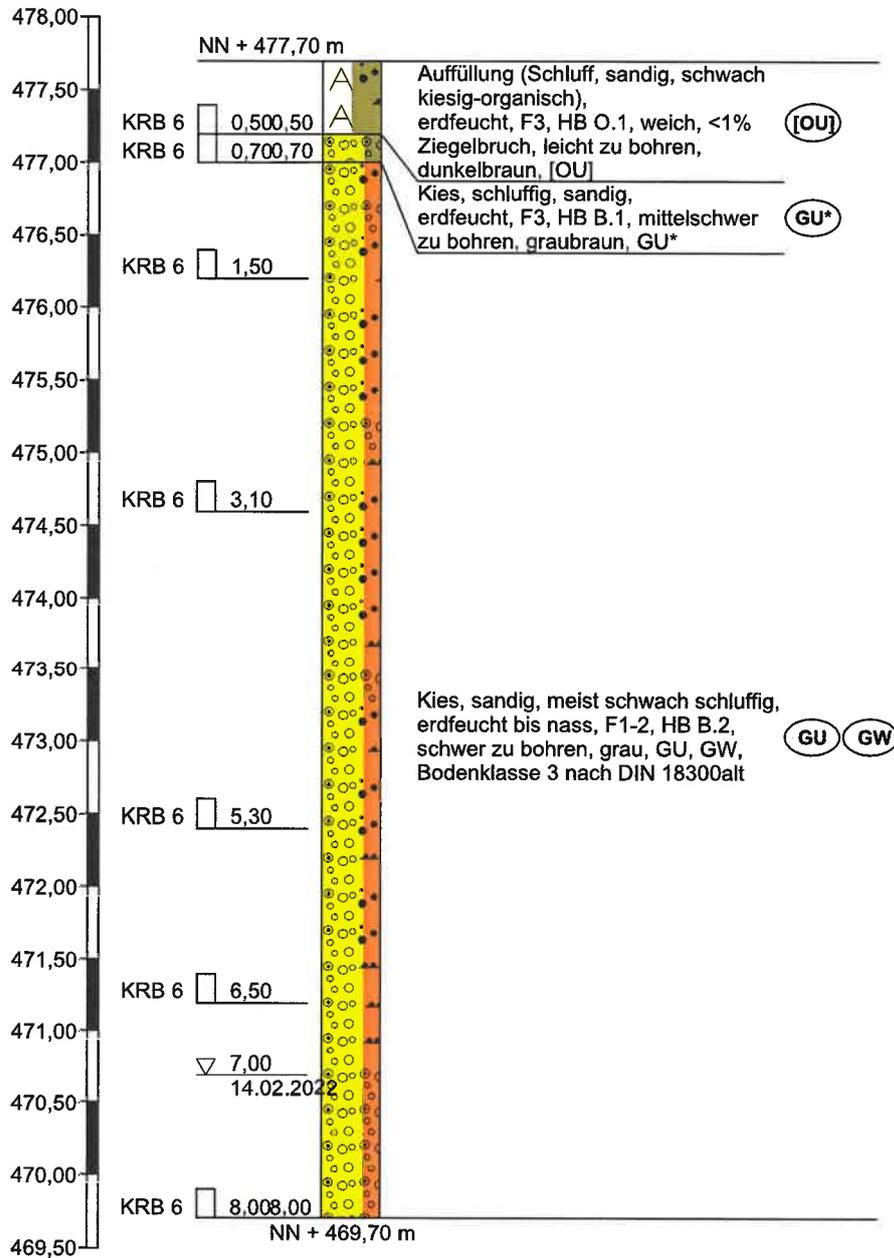
12361-KRB6

Höhenmaßstab 1:50

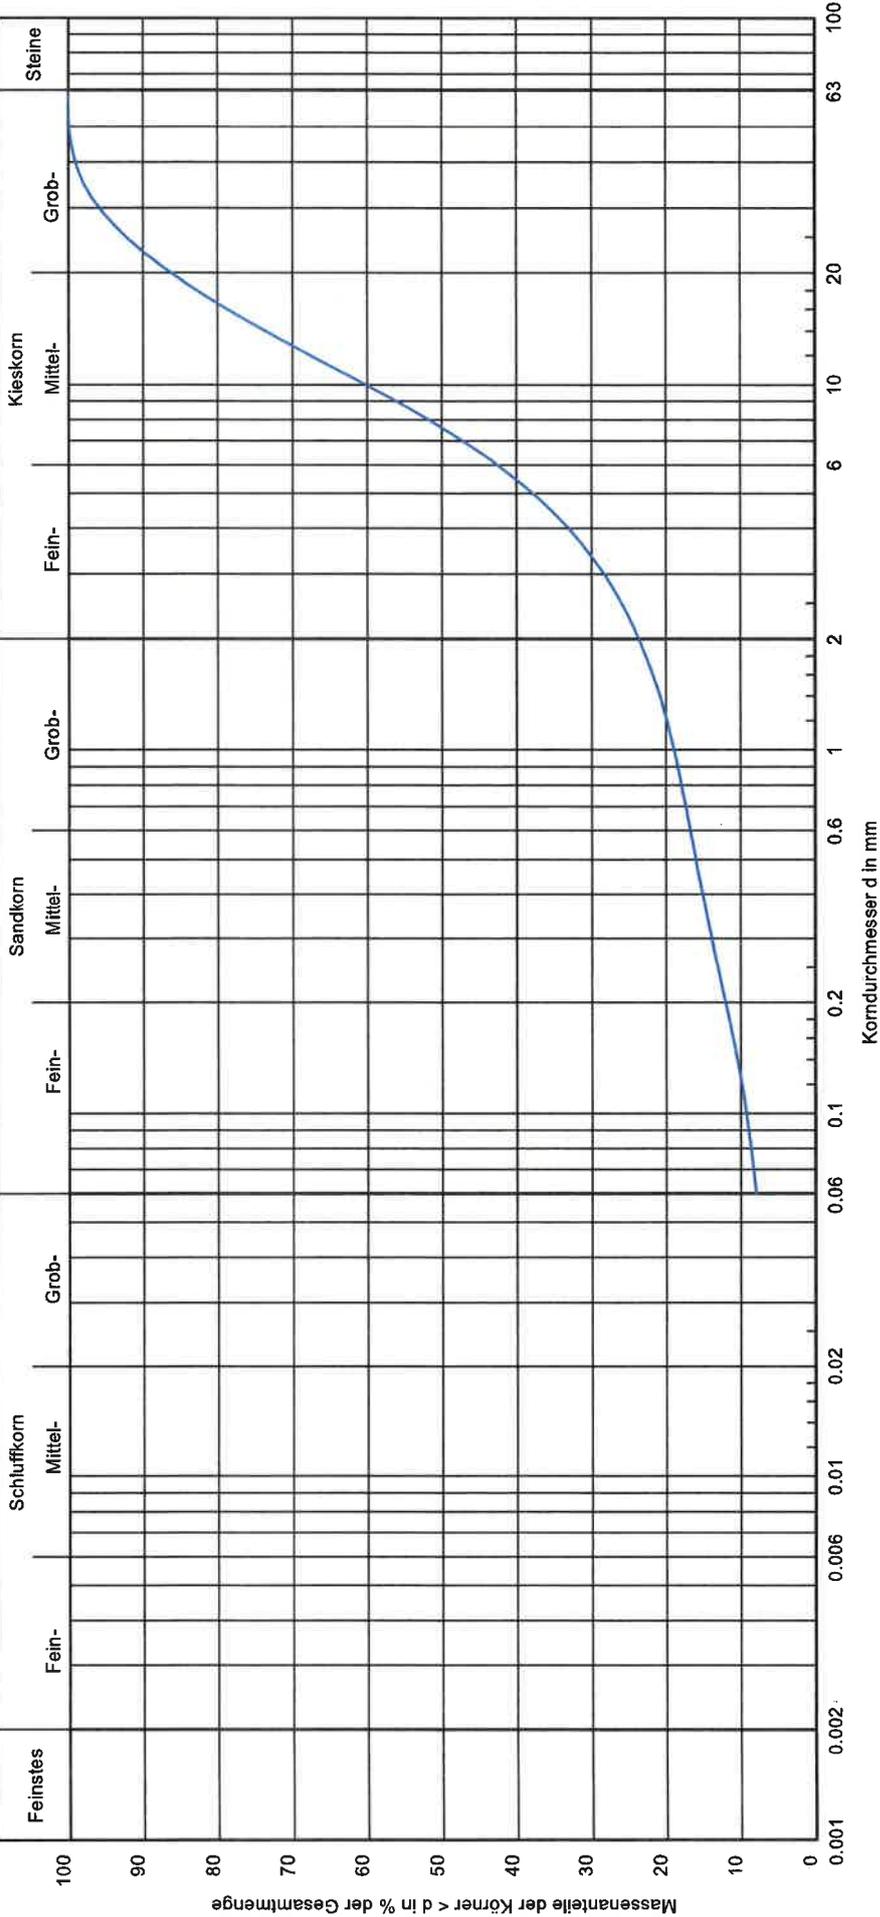
Körnungslinie nach DIN 18123
 12361 BV Lohhof Süd
 Flur 1122, Unterschleißheim

Prüfungsnummer: 12361-1
 Probe entnommen am: 14.02.2022
 Art der Entnahme: Kleinrammbohrung
 Arbeitsweise: Trockensiebung mit Nassabtrennung

Bezeichnung:	12361 KRB1/3/0
Bodenart:	G _s u'
Tiefe:	1.8 - 3.0 m
k [m/s] (Mallet/Paquant):	5.8 · 10 ⁻³
-Entnahmestelle:	KRB 1
U/Cc	79.2/9.2
Tl/U/G [%]:	- / 8.0 / 15.5 / 76.5
Bodenartgruppe	GU
Frostempfindlichkeit	F2

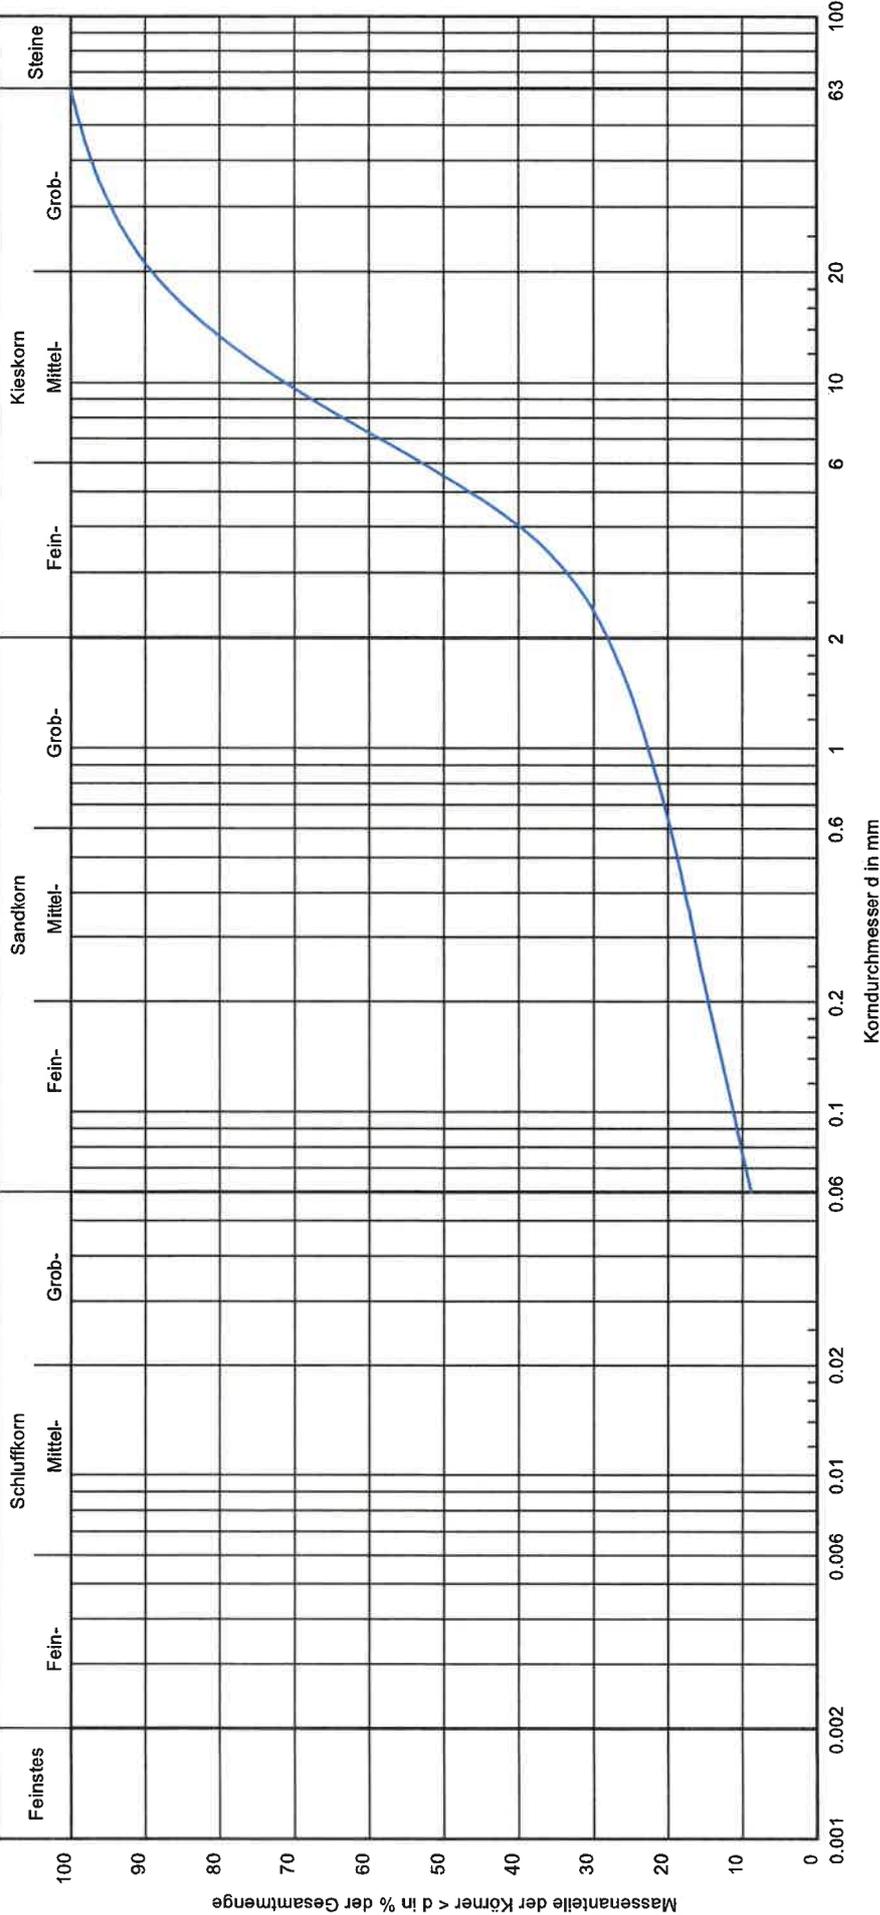
Körnungslinie nach DIN 18123

Prüfungsnummer: 12361-2
 Probe entnommen am: 14.02.2022
 Art der Entnahme: Kleinrammbohrung
 Arbeitsweise: Trockensiebung mit Nassabtrennung

Bezeichnung:	12361 KRB2/5,1
Bodenart:	G, s, u'
Tiefe:	3.8 - 5.1 m
k [m/s] (Malette/Paquant):	1.3 · 10 ⁻³
Entnahmestelle:	KRB 2
U/Cc	94.5/10.1
T/U/S/G [%]:	- / 9.1 / 19.0 / 72.0
Bodenartgruppe	GU
Frostempfindlichkeit	F2

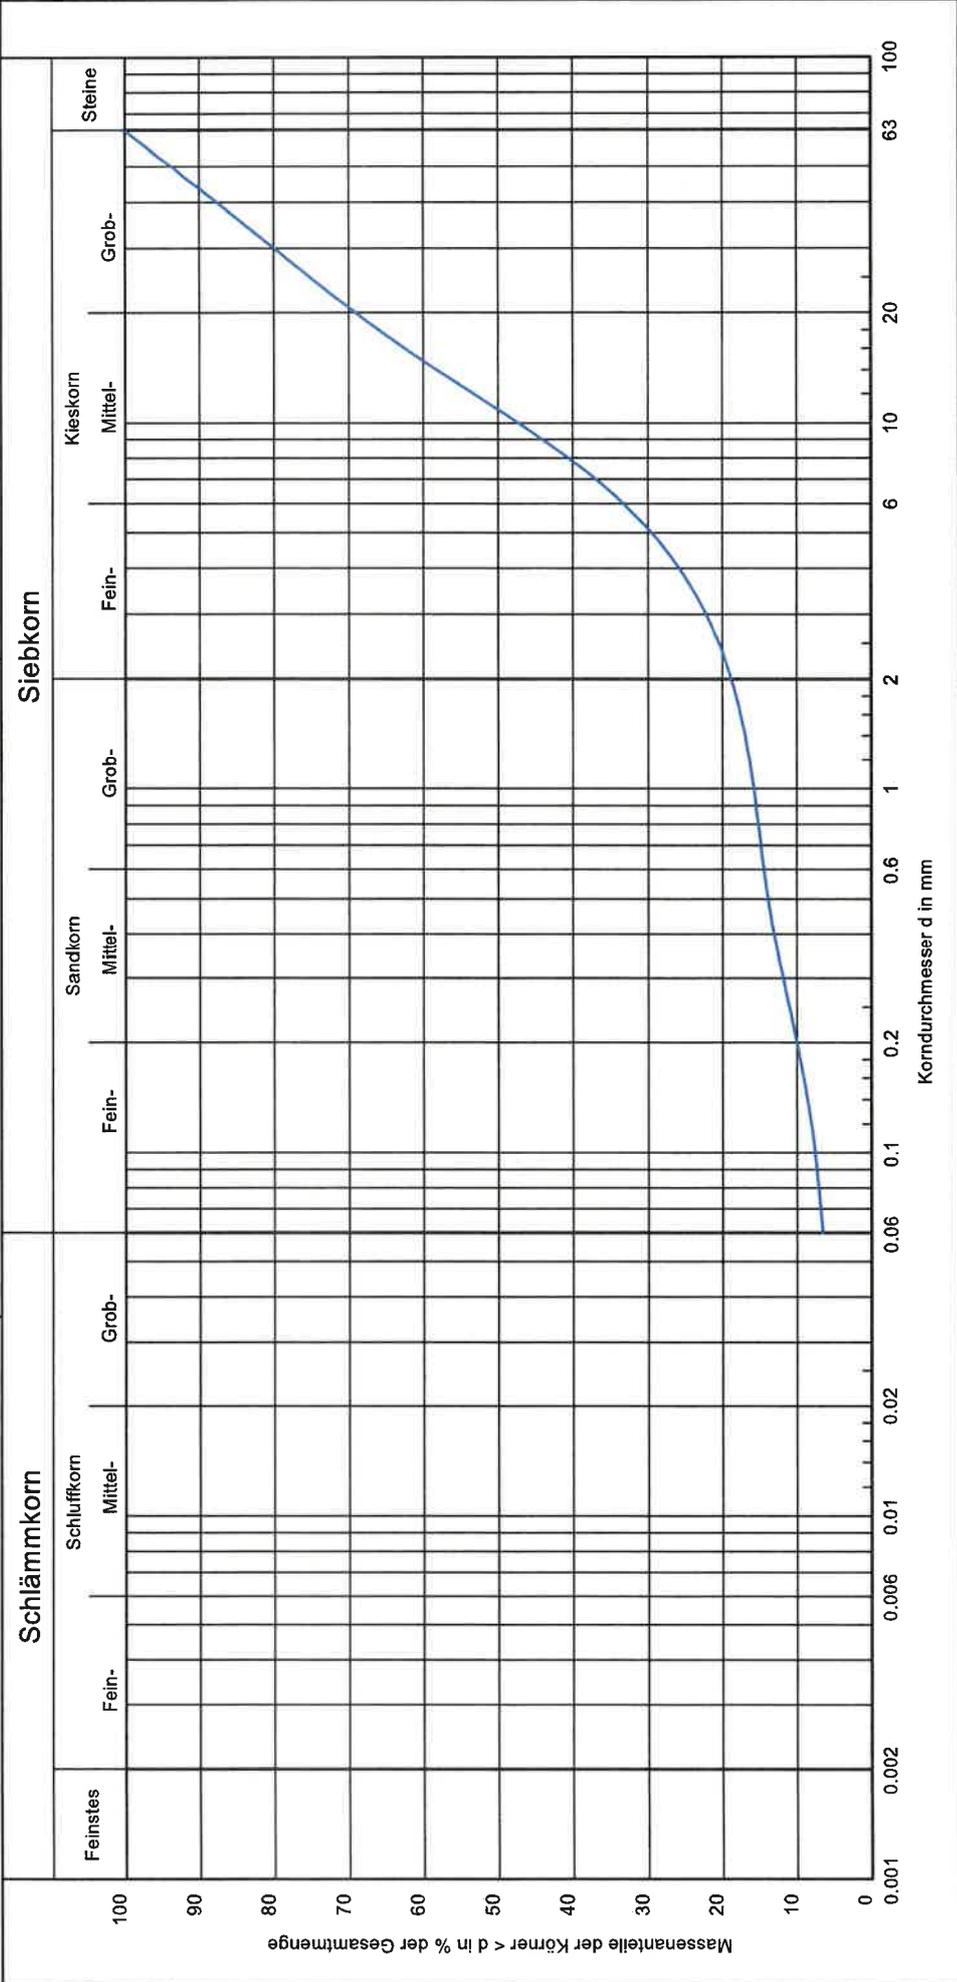
Körnungslinie nach DIN 18123

Prüfungsnummer: 12361-3
 Probe entnommen am: 14.02.2022
 Art der Entnahme: Kleinrammbohrung
 Arbeitsweise: Trockensiebung mit Nassabtrennung

Bezeichnung:	12361 KRB3/1.6
Bodenart:	G, s', u'
Tiefe:	0.5 - 1.6 m
k [m/s] (Mallet/Paquant):	2.6 · 10 ⁻²
Entnahmestelle:	KRB 3
U/Cc	74.2/8.9
T/U/S/G [%]:	-/6.7/12.2/81.2
Bodengruppe	GU
Frostempfindlichkeit	F2

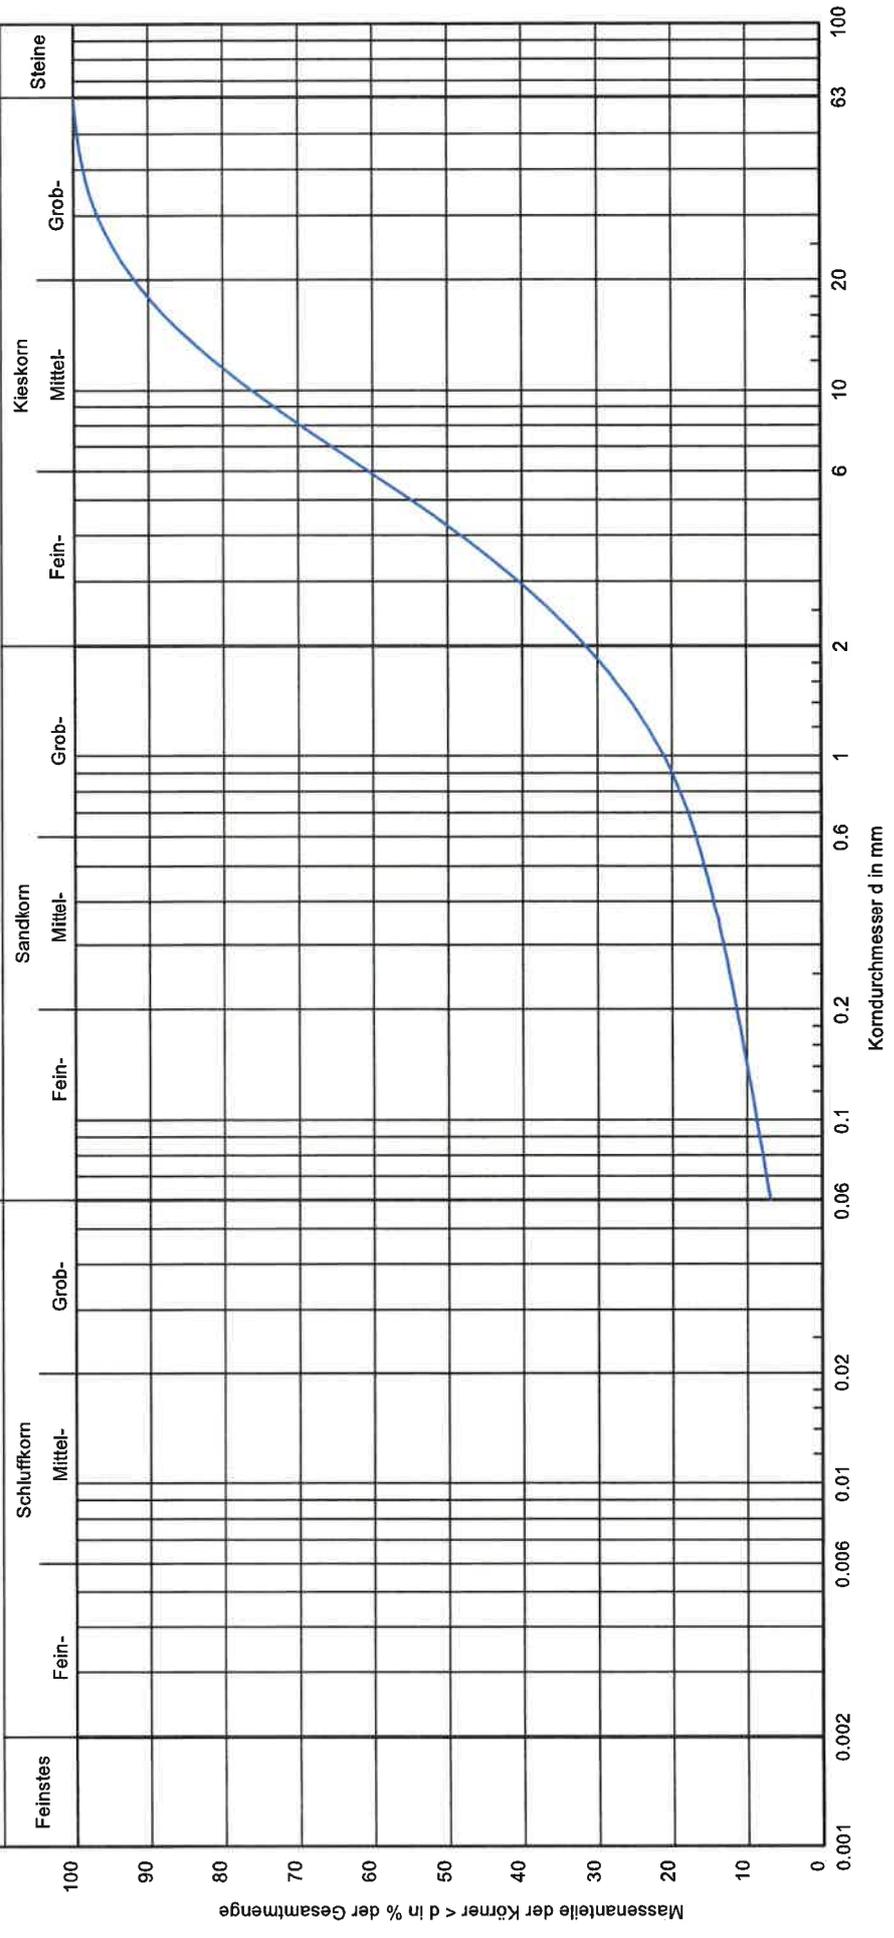
Körnungslinie nach DIN 18123

Prüfungsnummer: 12361-4
 Probe entnommen am: 14.02.2022
 Art der Entnahme: Kleinrammbohrung
 Arbeitsweise: Trockensiebung mit Nassabtrennung

Bezeichnung:	12361 KRB4/1,6
Bodenart:	G _s U
Tiefe:	0.8 - 1.6 m
k l m/s (Mulle/Paquant):	2.8 · 10 ⁻³
Entnahmestelle:	KRB 4
U/Cc	41.4/4.1
T/U/S/G [%]:	- / 7.1/24.4/68.5
Bodennguppe	GU
Frostempfindlichkeit	F2

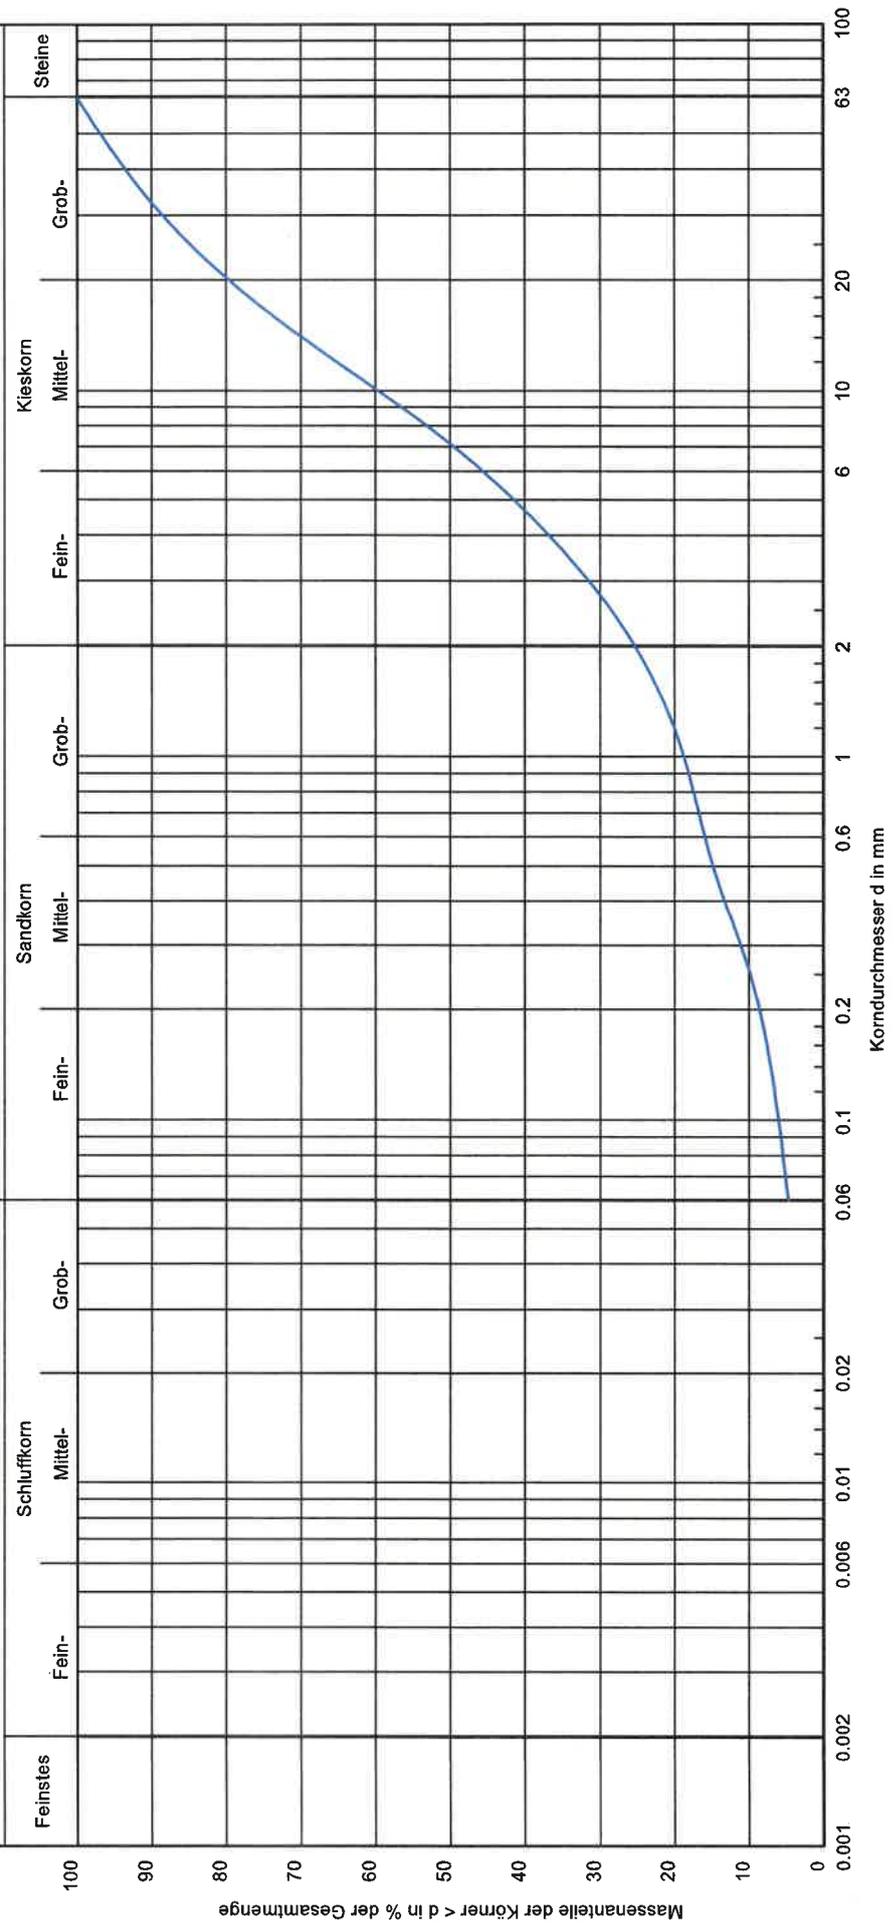
Bezeichnung:	12361 KRB5/3.5
Bodenart:	G, s
Tiefe:	1,9 - 3,5 m
k [m/s] (Mittel/Paquant):	5,5 · 10 ⁻³
Entnahmestelle:	KRB 5
U/Cc	39,3/2,9
T/U/S/G [%]:	- / 4,8 / 20,4 / 74,8
Bodengruppe	GW
Frostempfindlichkeit	F1

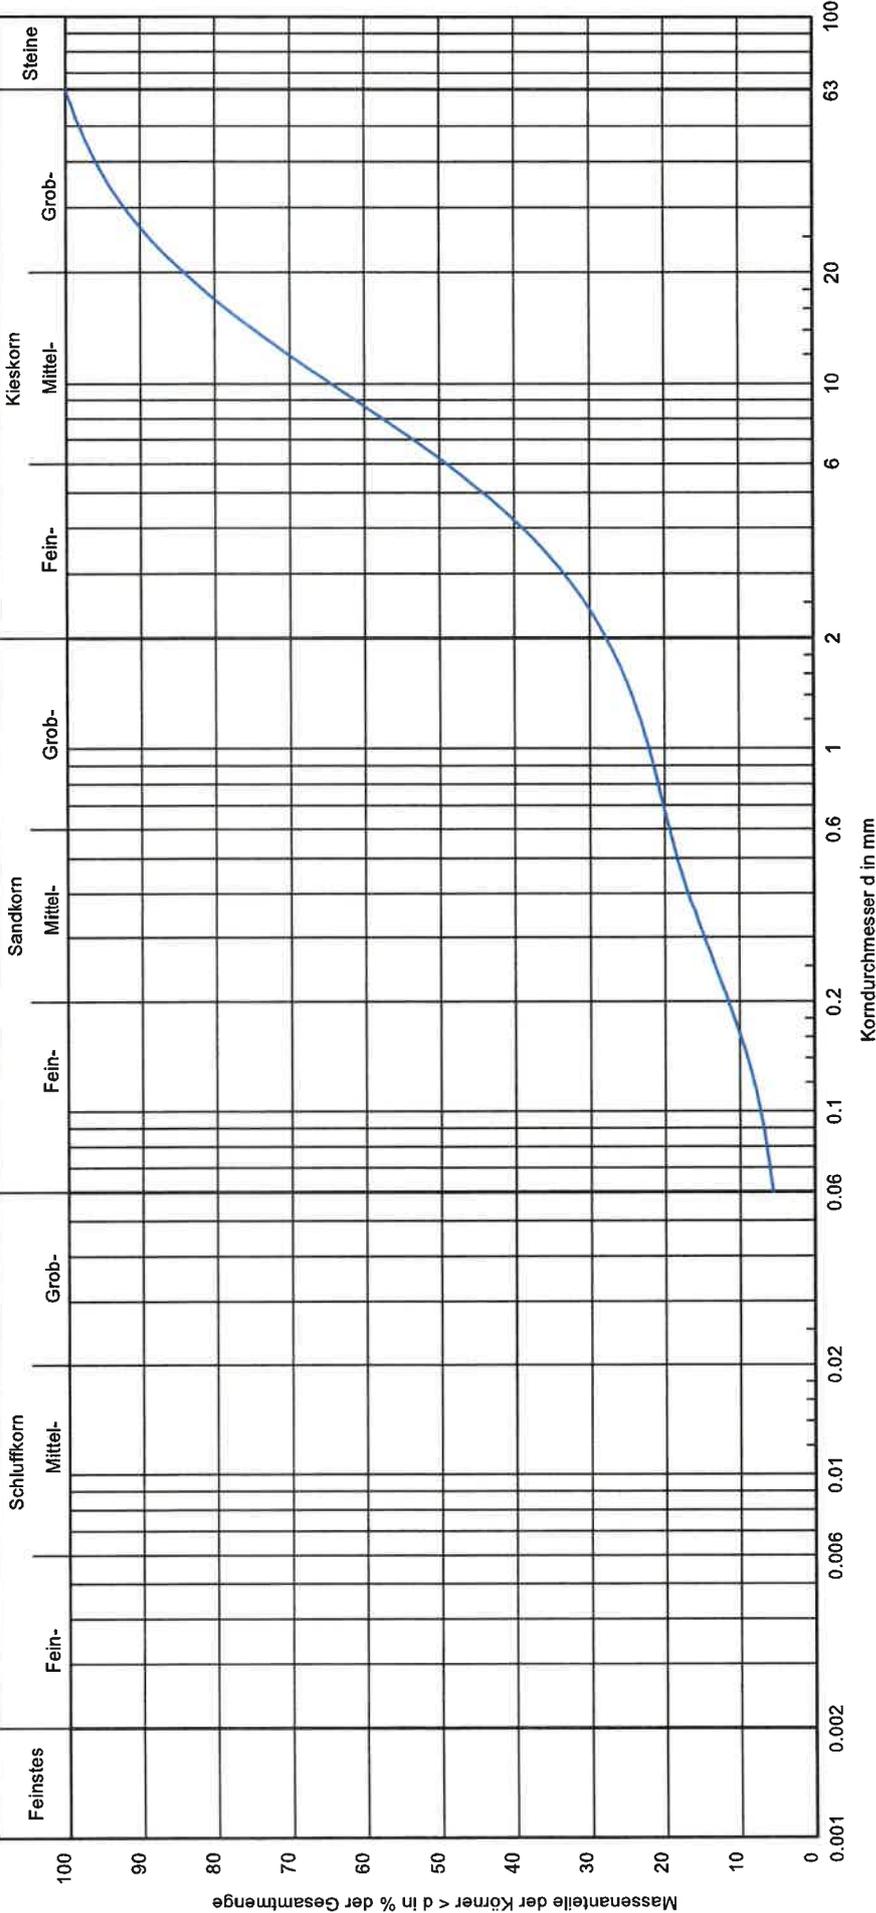
Bezeichnung:	12361 KRBB/6,5
Bodenart:	G, s, u'
Tiefe:	5,3 - 6,5 m
k (m/s) (Mallet/Paquant):	1,5 · 10 ⁻³
Entnahmestelle:	KRB 6
U/Cc	52,8/4,1
T/U/S/G [%]:	- / 5,7 / 22,0 / 72,3
Bodengruppe	GU
Frostempfindlichkeit	F2
